2.2 Käyttövesiputkiston materiaali

2.3 Viemäriputkiston materiaali

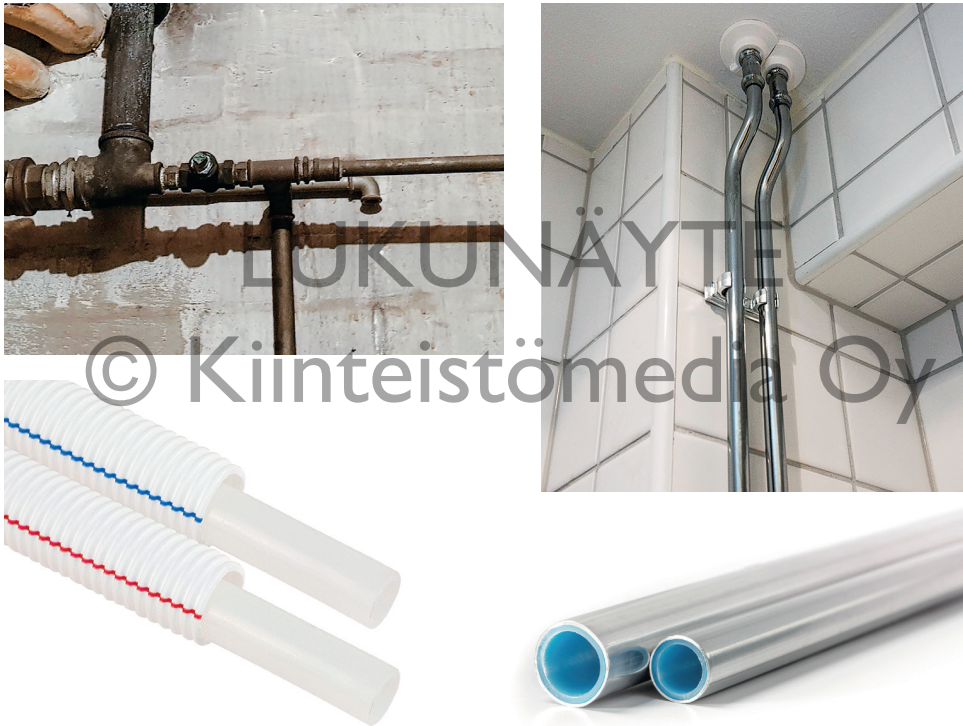
Sinkittyä terästä olevat vanhat kylmävesiputket (ylh. vas.), kromatut kupariputket (ylh. oik.), muoviputket (alh. vas.) ja komposiittiputket (alh. oik.). Kuvat: Vesinummaa Oy, Cupori Oy ja Uponor Suomi Oy

Kylmävesiputkistot rakennettiin 1960-luvun loppuun asti pääosin sinkitystä teräsputkesta. 1960–70-luvuilla alettiin vähitellen siirtyä kupariputkiin, joita käytetään yhä nykyäänkin. 1980-luvulta lähtien on kylmävesiputkistoissa käytetty myös muoviputkia. 2000-luvulla käyttöön tulivat lisäksi komposiittiputket.

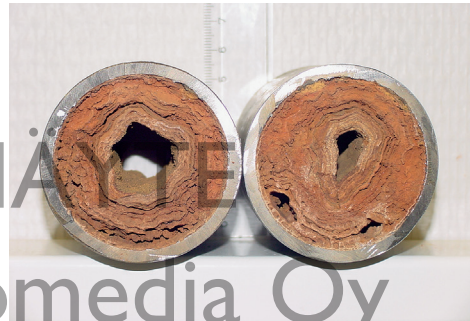
Ruosteen täyttämät sinkityt teräsputket. Kuva: Bauer Wassertechnology Oy

Sinkityt teräsputket alkavat ruostua, kun niiden sisäpintaa suojaava sinkki-kerros kuluu pois. Tällöin ruoste täyttää vähitellen teräsputken ja veden virtaus heikkenee. Ruostuessaan teräsputken seinämä heikkenee asteittain, mikä aiheuttaa lopulta vuotovaaran.

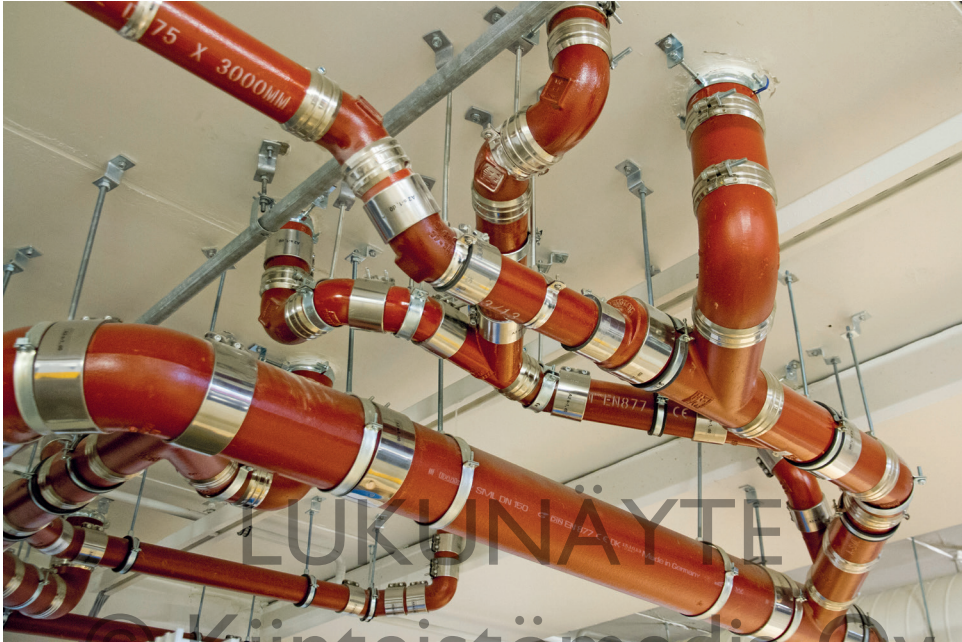
Kattoon asennettuja viemäriputkia. Kuva: Klaus Pulli
